Tus renders, dentro del brochure.

Resultado de esta revisión

Se ajustó la disposición visible de los equipos de cocina del 102, 202 y 302. Los demás renders se conservan tras el cotejo visual general. Esta edición corrige imágenes comerciales; no sustituye la comprobación dimensional del modelo 3D.

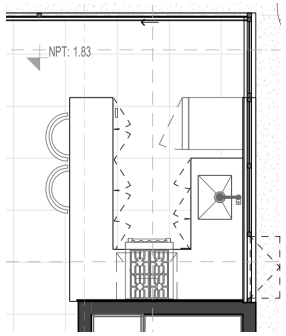
Referencia: A-03 • Nivel 1 • Detalle de cocina

102 • Cocina alineada con la planta

La parrilla pasa del tramo lateral al retorno inferior de la cocina. El fregadero queda en el tramo derecho y el refrigerador en su extremo superior. La representación del equipo se ajusta al símbolo de seis quemadores del plano; la especificación comercial sigue pendiente.

Edición de imagen ilustrativa. No aporta coordenadas 3D ni una tolerancia dimensional verificable.

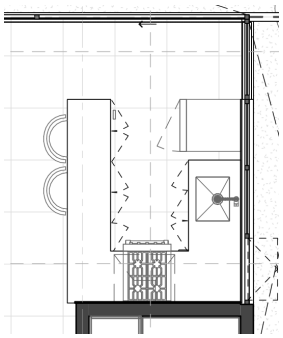
Referencias: A-04 y A-05 • Niveles 2 y 3

202 y 302 • La misma corrección

La parrilla se ubica en el retorno inferior. El fregadero se representa en el costado derecho y el refrigerador arriba de éste, como en la planta. La imagen base es compartida por 202 y 302; la corrección se incorpora en ambas fichas y en la galería.

Edición de imagen ilustrativa. No aporta coordenadas 3D ni una tolerancia dimensional verificable.
